Sanierung der Altablagerung Curslacker Neuer Deich 70

Dipl.-Ing. Hans-Hermann Brandt, Behörde für Umwelt und Gesundheit, Hamburg

Dipl.-Ing. Dipl.-Ing. Peter Bigalke, Behörde für Umwelt und Gesundheit, Hamburg

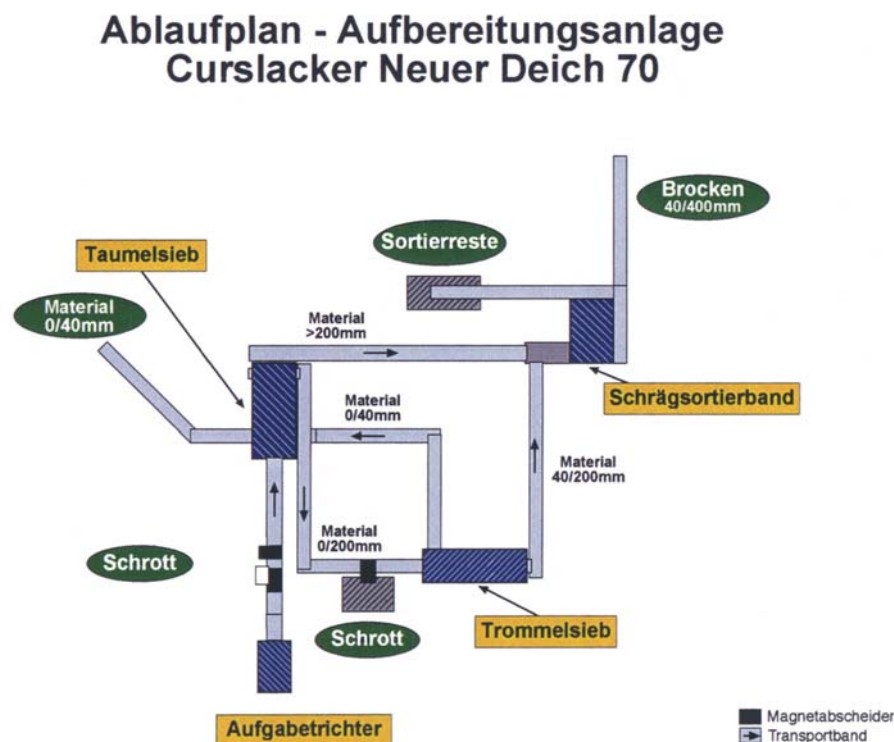
Zu diesem Zweck wurde auf dem Gelände eine eigens durch den AN zusammengestellte Sortieranlage aufgestellt. Seitens des AN lagen Erfahrungen mit stationären Anlagen zur Bauschuttsortierung vor. Die vor Ort eingesetzte Anlage bestand aus nachfolgenden Komponenten (siehe Abb. 3):

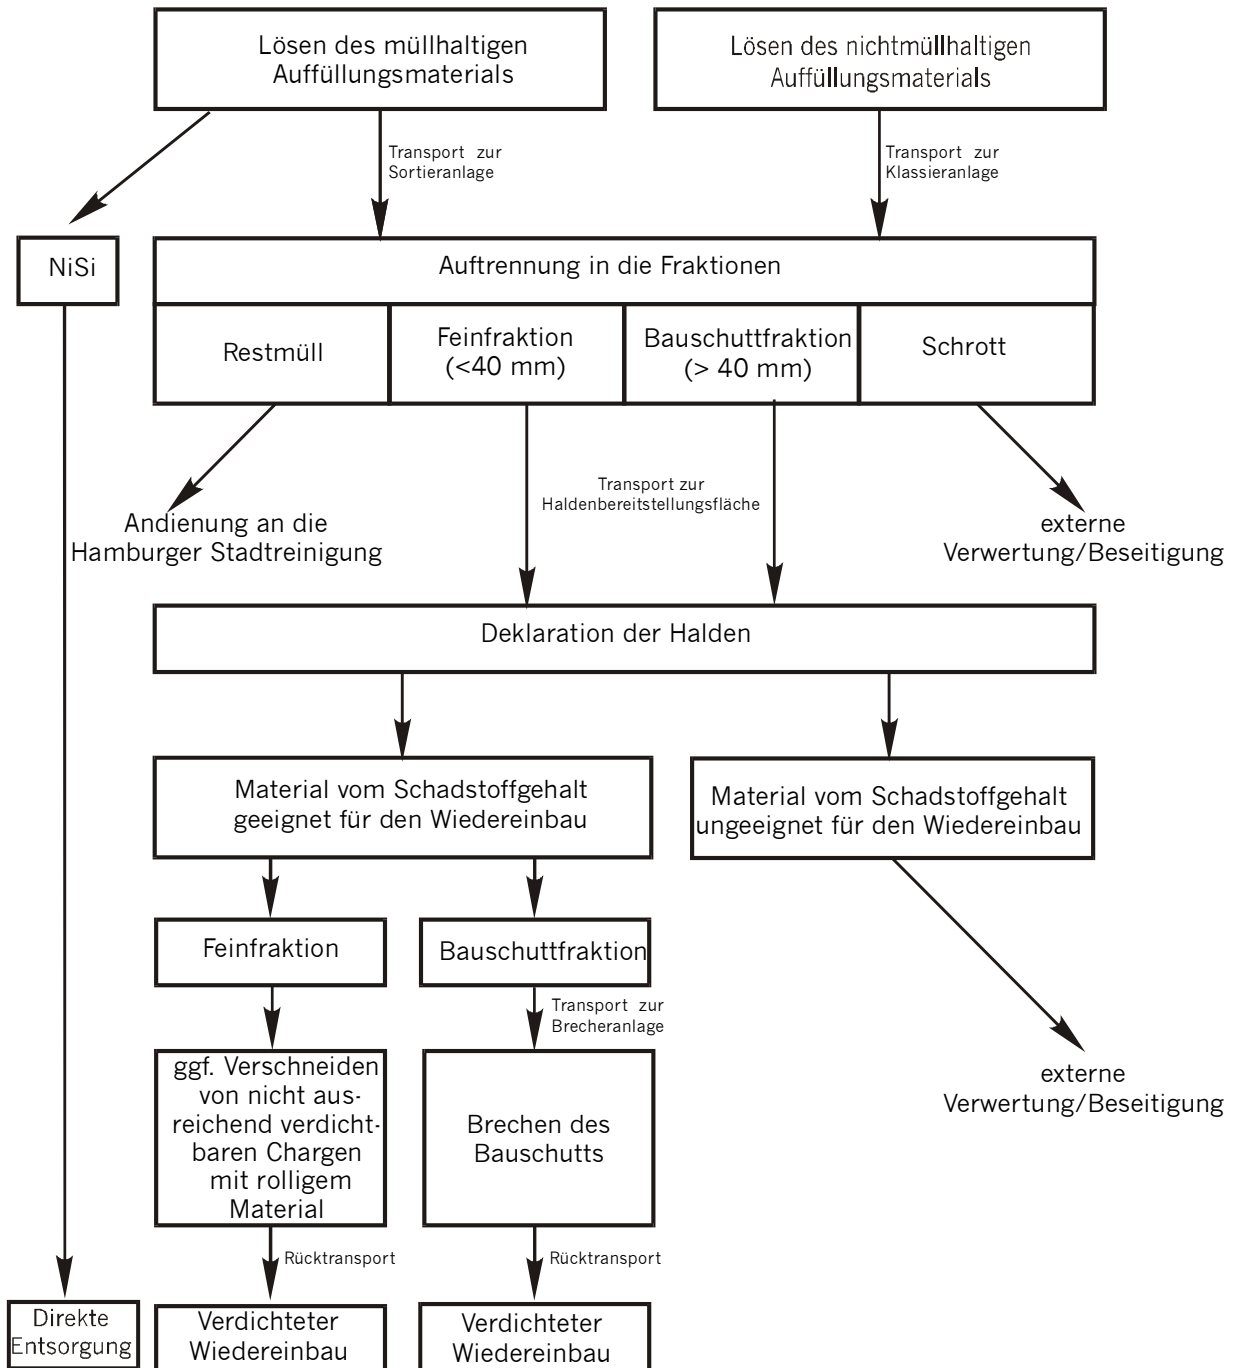
Abb.: 4

Da die Sortieranlage auf dem Sanierungsgelände stand, war es erforderlich, Material unterhalb der Sortieranlage und darüber hinaus auch aus dem Bereich der Zufahrt in einer Größenordnung von 10.000 m³ in einer externen Sortieranlage zu behandeln. An Müllauffüllung wurden im Laufe der Sanierung ca. 78.000 m³ sortiert.
