9200.06.03 Sanierung der Bille-Siedlung in Hamburg

Kilger, Ralf *Dr. Ralf Kilger*, Hamburg

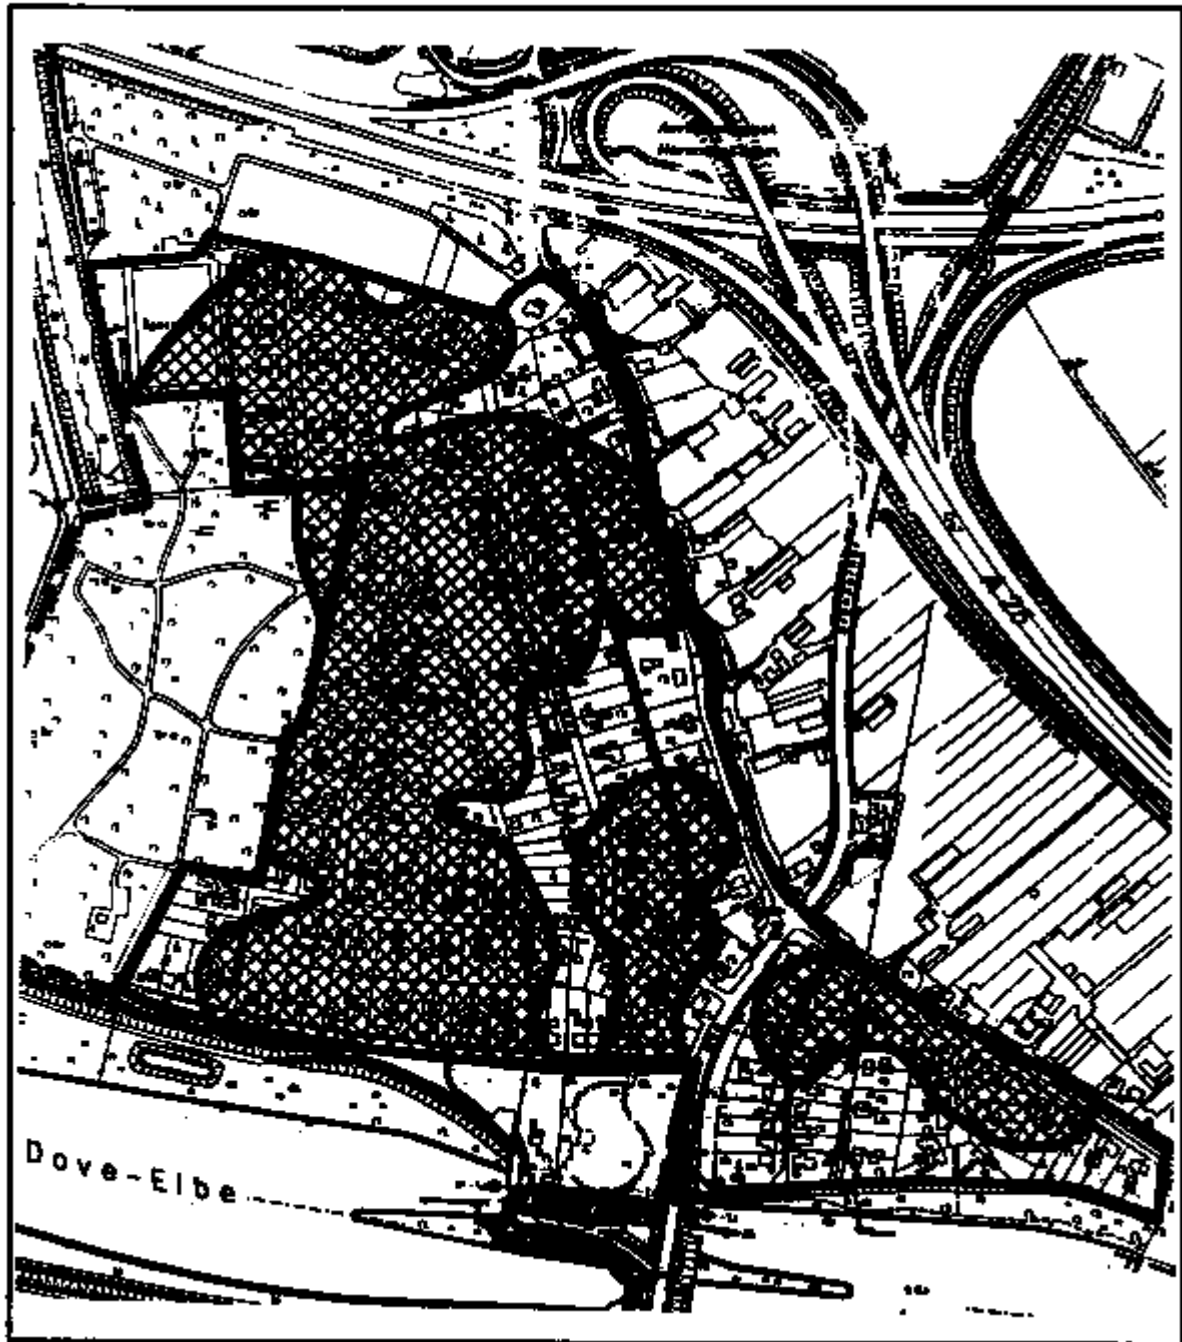
Abb. 2: *Arsen im Oberboden (0 – 50 cm Tiefe)*

Arsen wird auf über der Hälfte der Wohnfläche im **Oberboden** bis 50 cm Tiefe in Konzentrationen über 50 mg/kg angetroffen (siehe Abb. 2). Die durchschnittliche Arsenbelastung liegt bei ca. 80 mg/kg (Median ca. 65 mg/kg), der bisher angetroffene maximale Einzelwert beträgt 219 mg/kg. Arsen kann besonders problematisch für Kleinkinder sein, wenn sie auf Grund ihres Spielverhaltens Boden verschlucken.

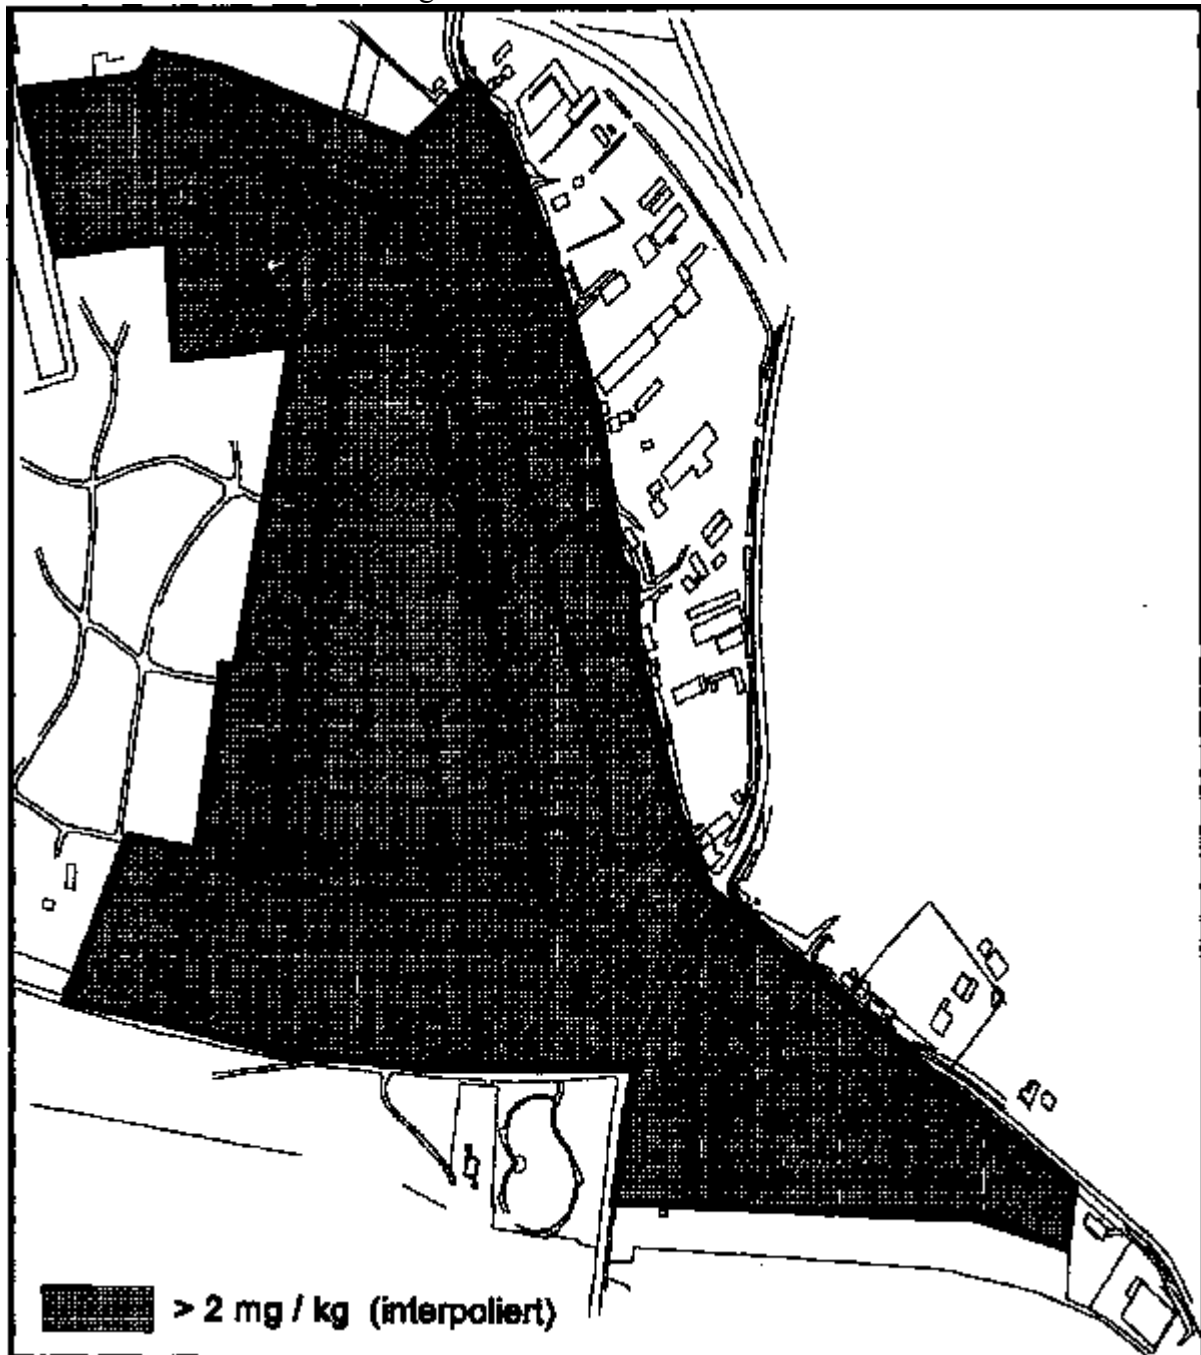
Abb. 3: Cadmium im Oberboden (0 – 50 cm Tiefe)

Cadmium liegt im **Oberboden** auf nahezu der gesamten Fläche über 2 mg/kg und überschreitet damit den in Hamburg angewandten Prüfwert für den Anbau von Nahrungspflanzen (siehe Abb. 3). Die Belastung beträgt durchschnittlich 6 mg/kg (Median ca. 5 mg/kg), als Maximalwert wurden 19 mg/kg gefunden.

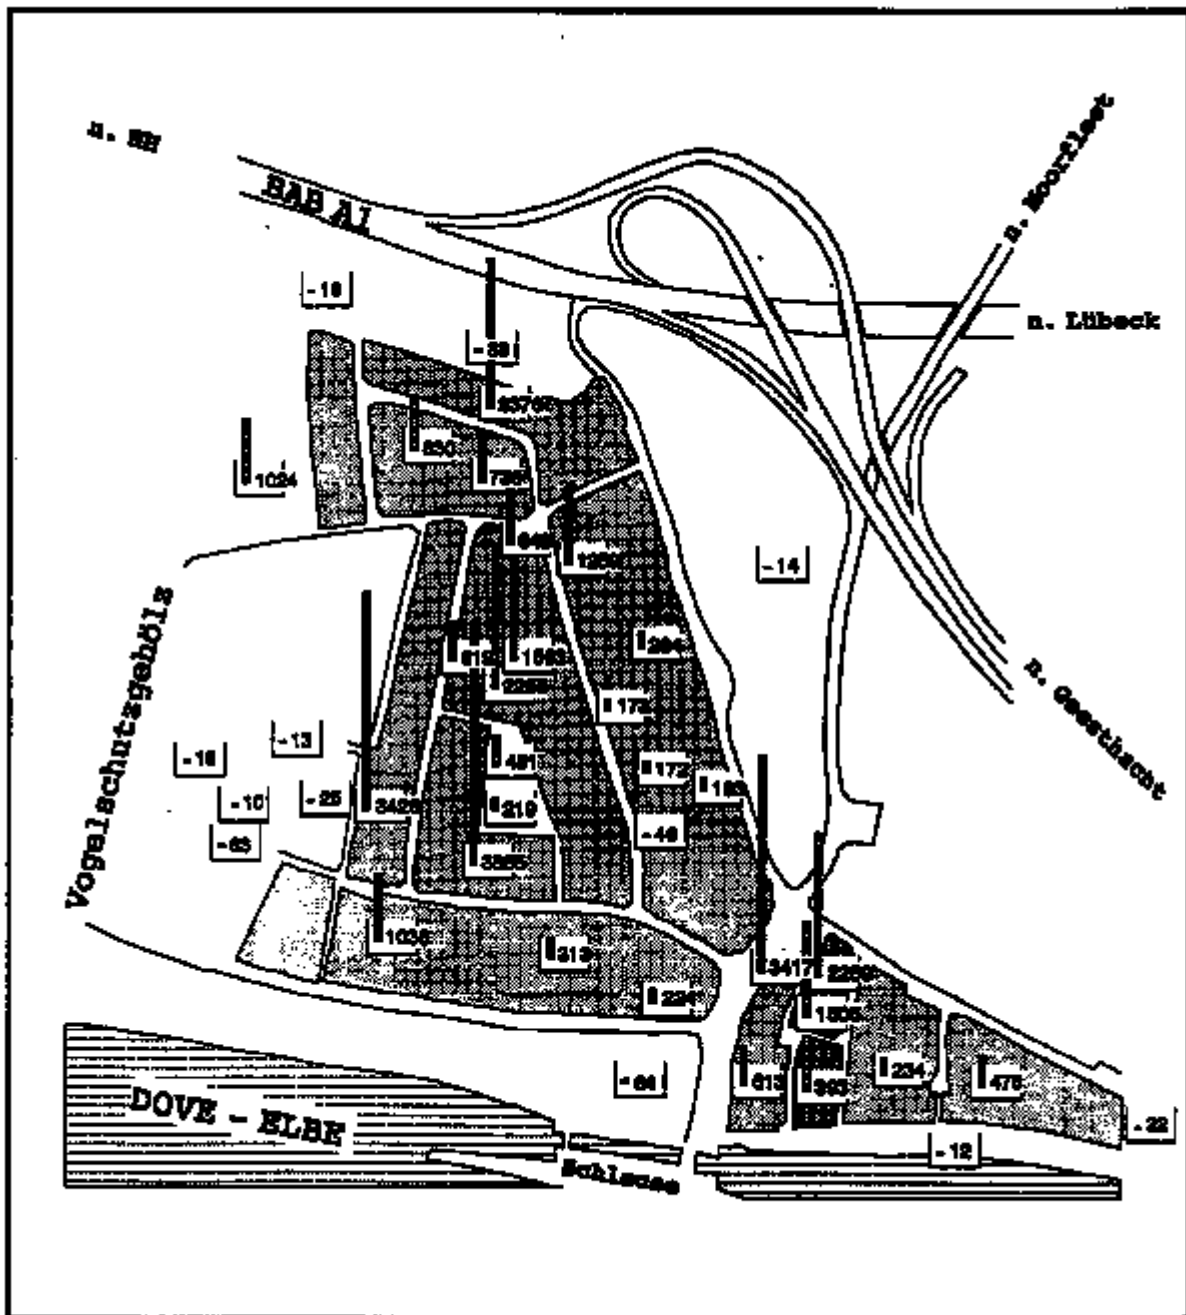
Abb. 4: PCDD/PCDF im Oberboden (0 – 10 cm Tiefe)
[ng/kg I-TEQ]
(Meßprogramm 1990/91)

Bei **Dioxin** (PCDD/PCDF) ist aufgrund von rd. 50 **Oberbodenproben** davon auszugehen, daß eine flächendeckende Belastung von über 100 ng/kg I-TEQ (Internationale Toxische Äquivalente, berechnet nach NATO-CCMS) besteht (siehe Abb. 4). Darüber hinaus zeigen sich im nördlichen und westlichen Teil sowie in einem kleineren Bereich im Südosten der Siedlung zwei Gebiete mit hoher, über 1000 ng/kg I-TEQ (Maximalwert 3.855 ng/kg I-TEQ) liegender Belastung (5). Insgesamt liegt für die PCDD/PCDF-Belastung der Mittelwert bei ca. 870 ng/kg I-TEQ (Median ca. 720 ng/kg I-TEQ).

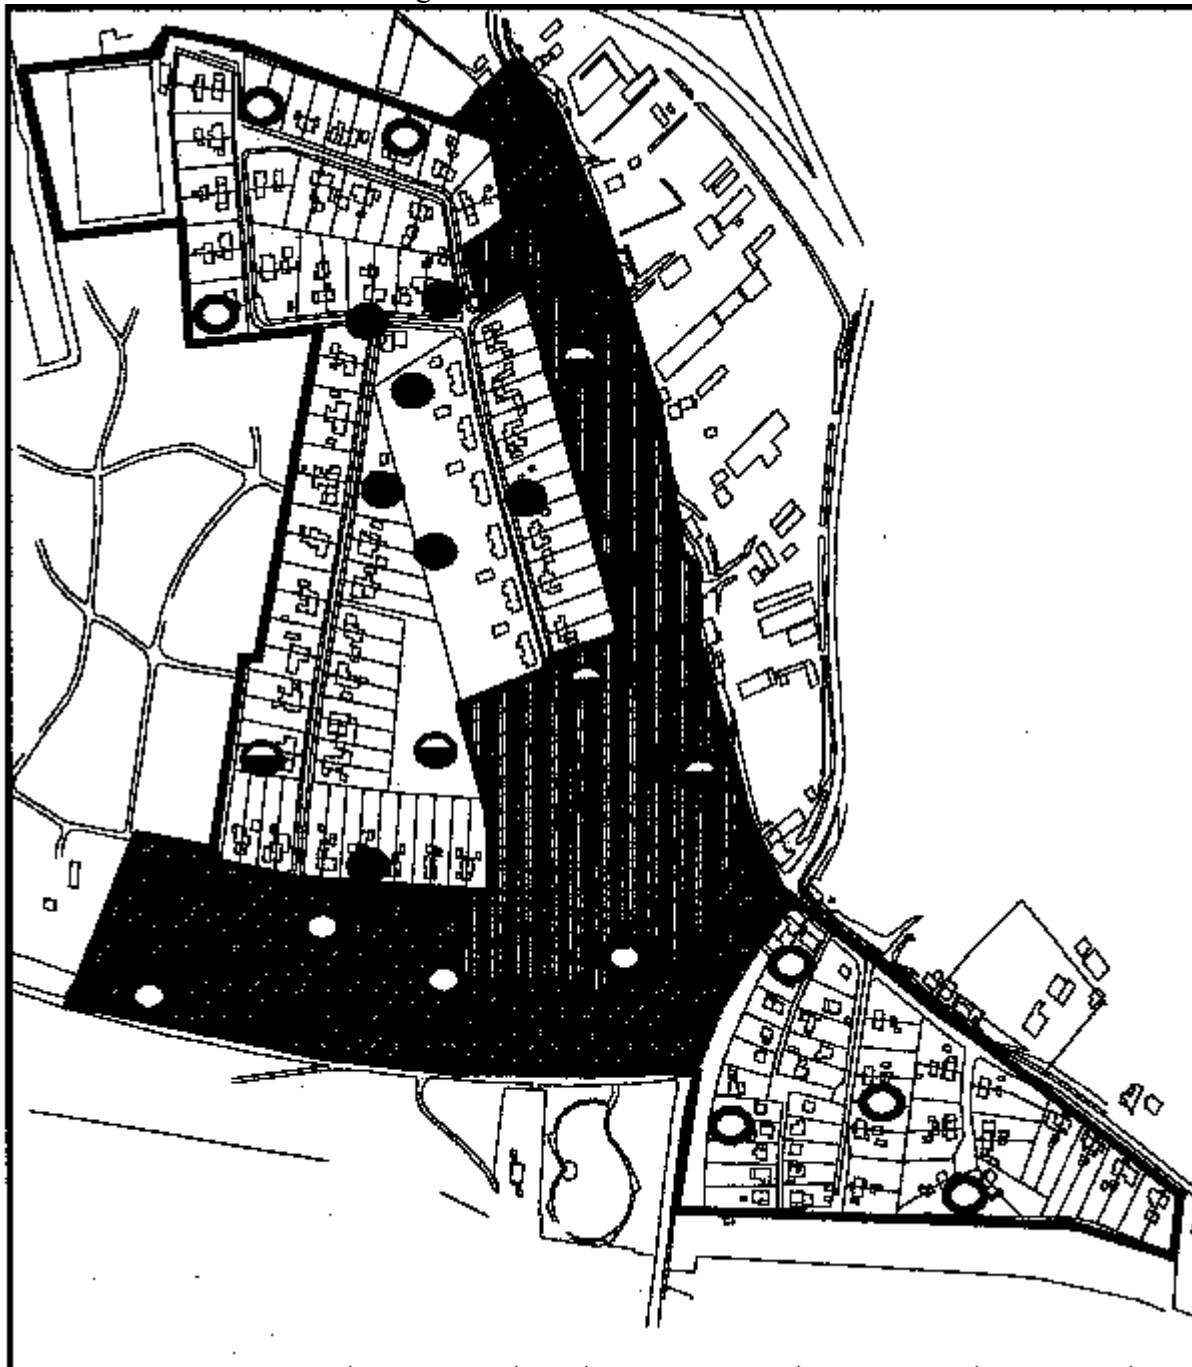
Abb. 5: Methangehalte Bodenluft (Gaspegelmessungen)

Bei mehreren Gasmessprogrammen sind an einer Reihe von ausgebauten Gaspegeln **Methangehalte im Boden** gemessen worden (siehe Abb. 5): Im mittleren Bereich der Siedlung wurden dabei Maximalwerte zwischen 14 u. 100 Vol.% gefunden. Im südlichen und südöstlichen sowie im nördlichen Teil sind keine oder nur unbedeutende Methangehalte nachgewiesen worden, was insbesondere auf den überwiegend sandigen Untergrund zurückzuführen ist.

Bei der **Bewertung der Meßergebnisse** geht die Hamburger Umweltbehörde davon aus, daß an Häusern aktive Sicherungsmaßnahmen (Gasdrainagen mit Absaugung, Luftabsaugung etc.) vorgenommen werden müssen, wenn auf den Grundstücken Methangehalte größer 5,0 Vol.% in der Bodenluft gemessen werden. Aktive Sicherungsmaßnahmen kommen in der Bille-Siedlung aber in der Regel nicht in Betracht, da die damit verbundenen Kosten sehr hoch sind und die Anlagen über lange Zeit betrieben sowie ständig gewartet werden müßten. Passive Maßnahmen (Gasdrainagen ohne Absaugung, Luftschlitze, Verfüllen der Kriechkeller, Auslegen der Keller mit Folien etc.) kommen nicht in Frage, da in der Regel nicht die erforderliche Sicherheit gegeben ist, wenn sie nachträglich eingebaut werden.
