Esso-Hochhäuser: Zusammenfassende Darstellung der aktuellen Gutachtenergebnisse

Das vorliegende Gutachten zu den Esso – Häusern umfasst die exemplarische Untersuchung der tragenden Betonkonstruktion der Gebäudehülle des östlichen Wohngebäudes und der zweigeschossigen Tiefgarage. Es wurde im Auftrag des Bezirksamtes Hamburg-Mitte durch das Gutachterbüro DR-Architekten erstellt.

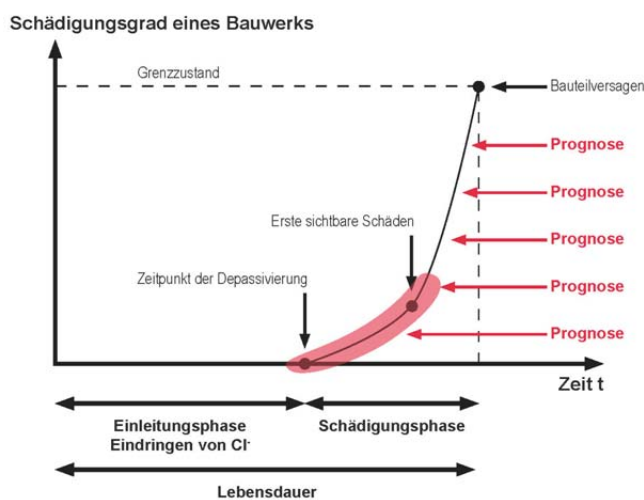
Zeitlicher Ablauf des Schädigungsgrades eines Bauwerks

Aufgrund der festgestellten Schadensbilder wurde versucht, eine zeitliche Einordnung des Schadensverlaufs der untersuchten Bauteile bis zum Versagen vorzunehmen:

Vermutlich befinden sich die untersuchten Bauteile von der Einordnung her in dem rot markierten Bereich der Kurve. Es kann jedoch nicht ausgeschlossen werden, dass einzelne Bauteile schon stärker geschädigt sind.

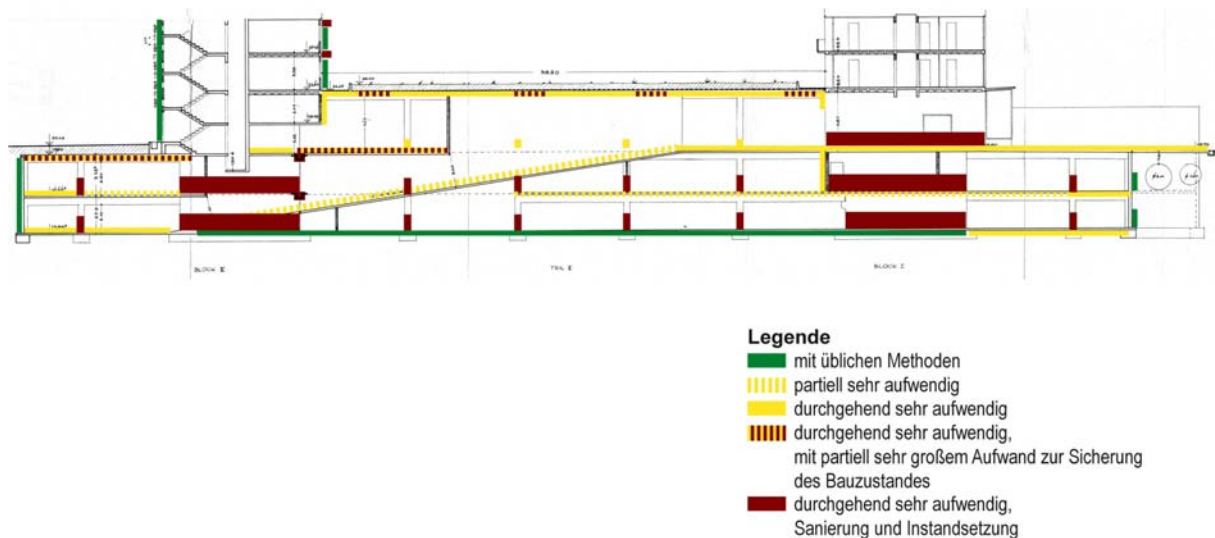
Darstellung des unterschiedlichen Sanierungsaufwandes der untersuchten Bauteile in farblicher Abstufung:

Einige Bauteile sind als abgängig einzustufen und müssten vollständig erneuert werden. Hierbei handelt es sich beispielsweise um die sogenannten Betonwaben der Treppenhäusfassaden und die Balkone. Hier wurden durch das Bezirksamt Sicherungsmaßnahmen gefordert und durch die Eigentümerin vorgenommen.

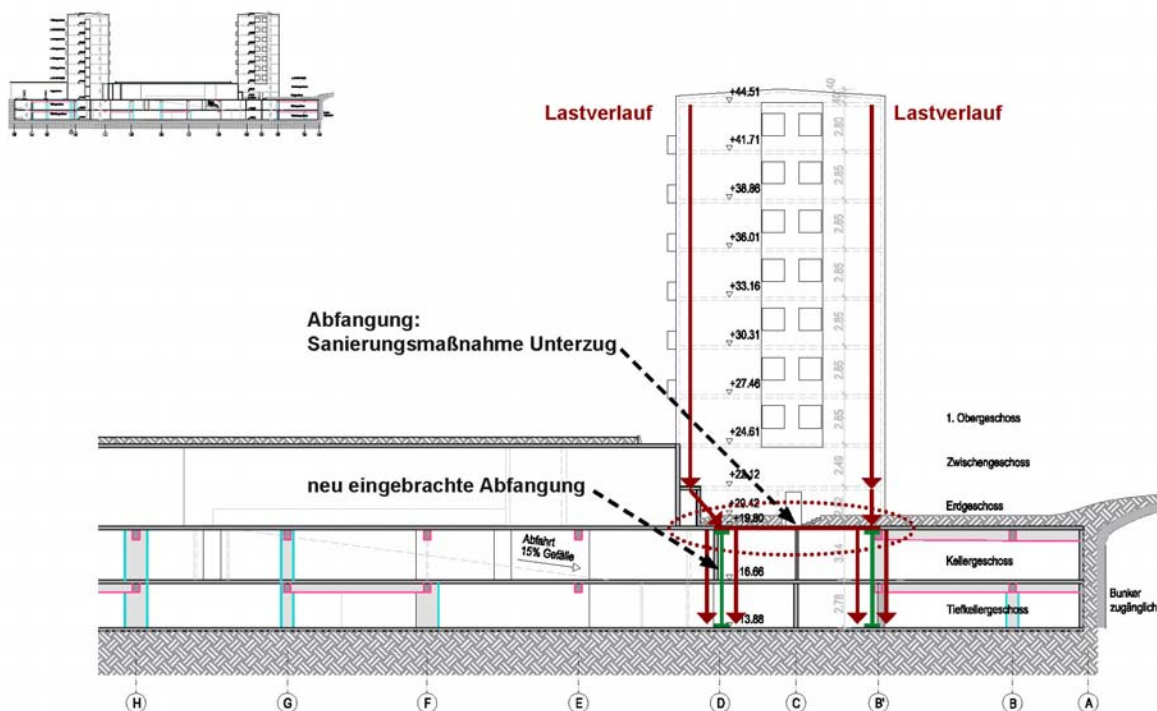
Zur Durchführung der für einen Erhalt erforderlichen Betoninstandsetzungsmaßnahmen wären provisorische Abfangungen der teilweise sehr hohen Lasten (8 – geschossige Wohnbebauung oberhalb der Tiefgarage) herzustellen. Dies macht neben einer vollständigen Absteifung der oberirdischen Bebauung zusätzliche temporäre Hilfsgründungen erforderlich.
Ein Verbleib der Bewohner in Ihren Wohnungen wäre daher während der Durchführung der Bauarbeiten nicht möglich.
