Stadtbild Hamburg

Milieuschutzbericht

Milieugebiet Bessemerweg

FHH Baubehörde Landesplanungsamt	Milieugebiet Bessemerweg	Bezirk Altona	Stadtteil Bahrenfeld	Ortsteil 214
	Nr. 35	Baujahr 1913-31	Blöcke 19,21-23	Kategorie I
				Stand 08/85

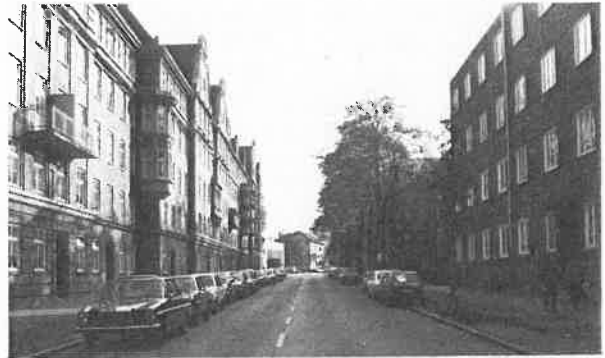
Traditionalismus und Neues Bauen an Schützenstraße

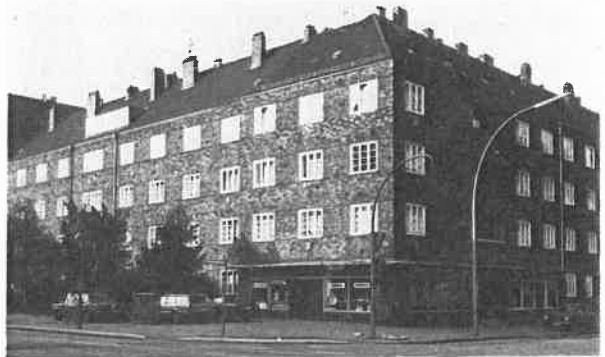
Oelsner-Bau Stresemann-/Leverkusenstraße

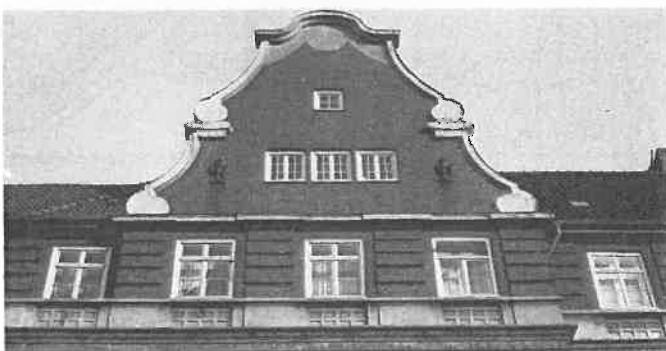
hanseatischer Prunkgiebel

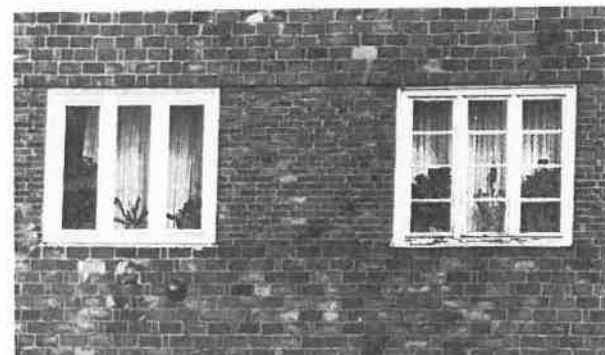
erneuerte und ursprüngliche Fensterform
