Freie und Hansestadt Hamburg, Bezirk Harburg

# Städtebauliches Gutachten zur Erhaltung der Bogendachhäuser an der Jägerstraße

Hamburg, den 07.11.2019

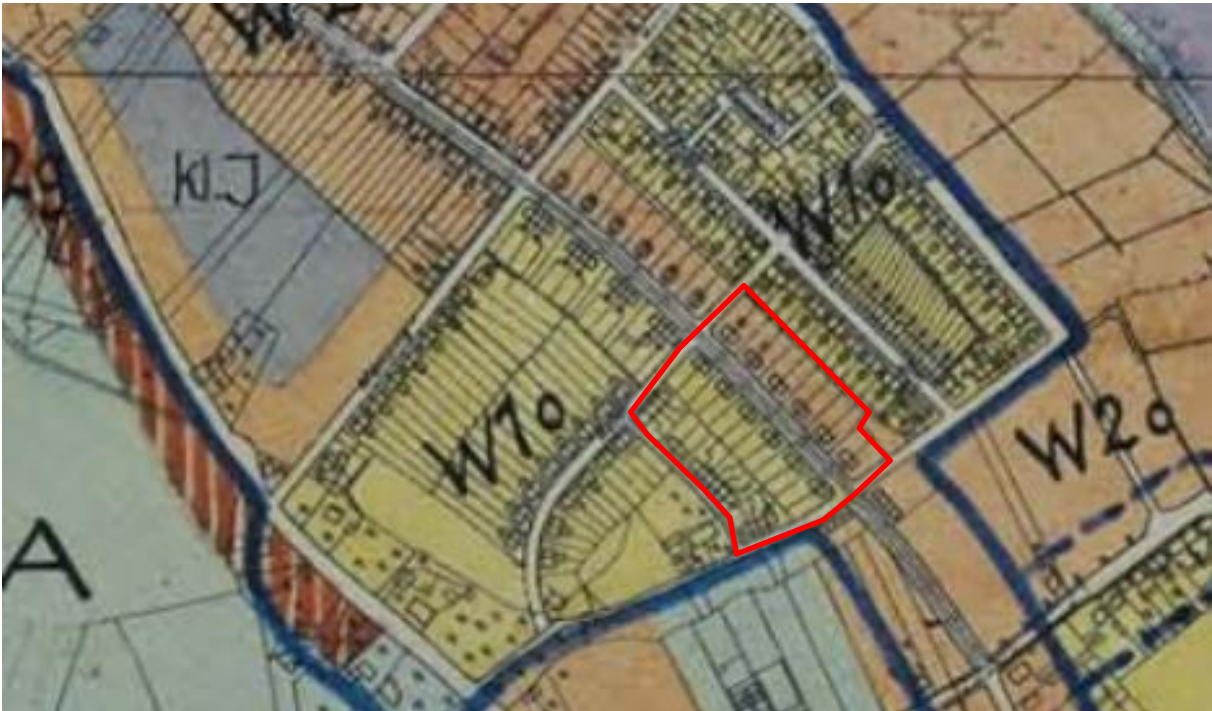
**Abbildung 4:** Baustufenplan Harburg vom 28.12.1954

Im Untersuchungsgebiet gilt der Baustufenplan Harburg vom 28.12.1954. Hierbei ist das gesamte Plangebiet als Wohngebiet mit offener Bauweise ausgewiesen. Südwestlich der Jägerstraße ist nur ein Geschoss zulässig und zusätzlich eine Begrenzung von zwei Wohnungen je Haus festgesetzt. Nordöstlich der Jägerstraße sind zwei Geschosse zulässig. Da der Baustufenplan aufgrund der nicht festgesetzten Verkehrsflächen keinem qualifizierten Bebauungsplan entspricht, richtet sich die Zulässigkeit von Vorhaben innerhalb des Geltungsbereichs über die vom Baustufenplan getroffenen Festsetzungen hinaus nach den Anforderungen des § 34 BauGB (Zulässigkeit von Vorhaben innerhalb der im Zusammenhang bebauten Ortsteile) bzw. des § 35 BauGB (Bauen im Außenbereich).

**Abb. 4: Baustufenplan von 1954;** www.geoportal-hamburg.de, 2018, © Freie und Hansestadt Hamburg, Landesbetrieb Geoinformation und Vermessung

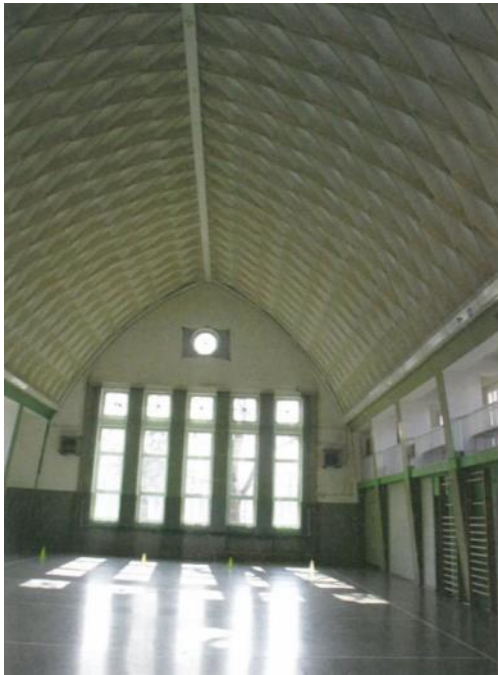
**Abbildung 9:** Turnhalle Albrecht-Dürer Schule, Merseburg (Konstruktion mit Dachfirst)

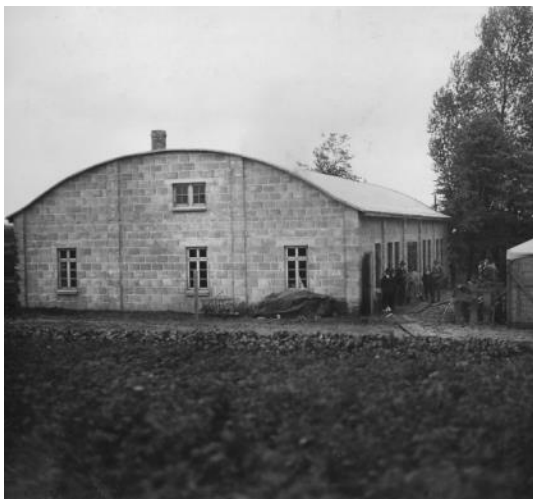
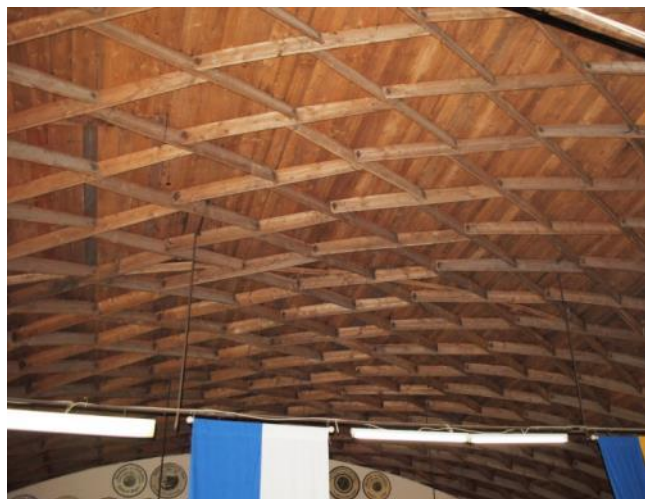
**Abbildung 10:** Schützenhalle in Salzgitter-Lesse, Baujahr 1927 (Konstruktion als Tonnendach ohne First)

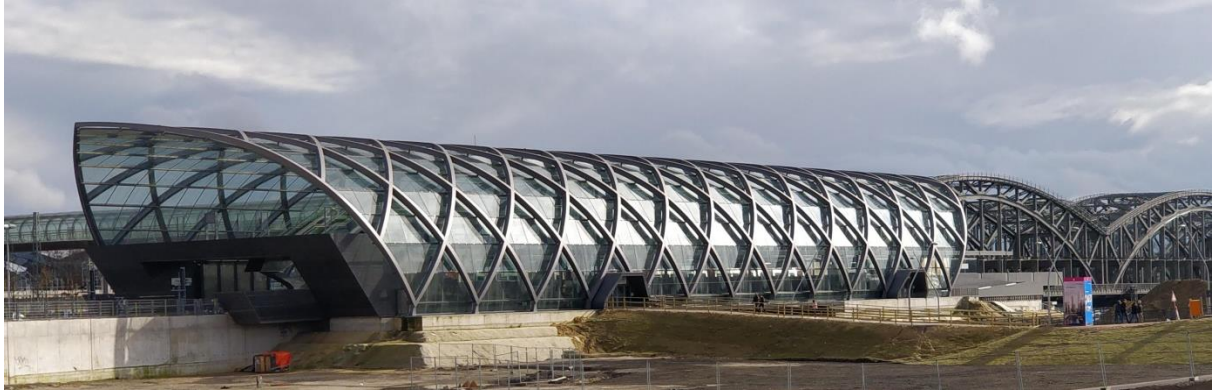
**Abbildung 11:** U-Bahn-Haltestelle Elbbrücken (Architekten von Gerkan, Marg und Partner (gmp) Tragwerksplanung: Ingenieurbüro schlaich bergemann partner (sbp))

In den 1980er Jahren wurden Verbesserungen der Steifigkeit der Knotenpunkte und neue Wege zur Berechnung der Konstruktion erarbeitet. Es entstanden einige neue Bauten mit Zollinger-Dachkonstruktionen, z.B. eine Sporthalle in Berlin-Charlottenburg. Die Konstruktionsweise findet sich auch in abgewandelter Form im Stahlbau wieder. Aktuelles Beispiel sind die Bahnsteigüberdachungen der U- und S-Bahn-Haltestellen Elbbrücken in Hamburg.

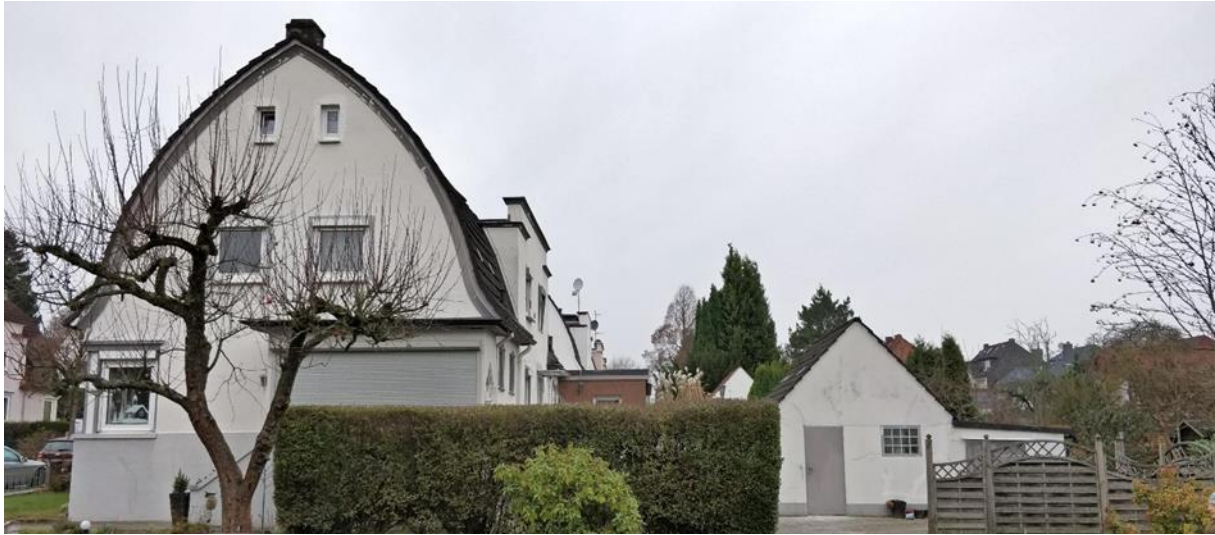
Abbildung 13: Vorderhaus Jägerstraße 87 mit relativ ursprünglich erhaltenem Gartenschuppen

Die Einfriedung war mit einem niedrigen Mauersockel und Holzlatten zwischen den Pfeilern ausgebildet. Die 5 m breite Vorgartenzone war somit von der Straße aus einsehbar.

Die Grundstücke waren im rückwärtigen Bereich mit Schuppen ausgestattet, die inzwischen abgerissen oder vielfach erweitert wurden.

- Reduzierung der Vielfalt in den Fassadenfarben. Positiv wäre eine einheitliche Farbe. Nach den vorliegenden Schwarz-Weiß-Fotos aus der Bauzeit scheinen sich die Häuser in der Jägerstraße einheitlich in grauem Putz dargestellt zu haben. Auf dem in Abb. 13 dargestellten Filmausschnitt sind die Häuser in der Jägerstraße einheitlich weiß. Die übrigen Häuser wirken auch 1929 schon hell geputzt oder gestrichen. Hier stellt sich die Frage, welche einheitliche Farbe vorgegeben werden sollte. Nach heutigem Geschmackempfinden würde man eher zu weiß als zu grau tendieren.

**Abb. 13: Vorderhaus Jägerstraße 87 mit relativ ursprünglich erhaltenem Gartenschuppen;** ELBBERG

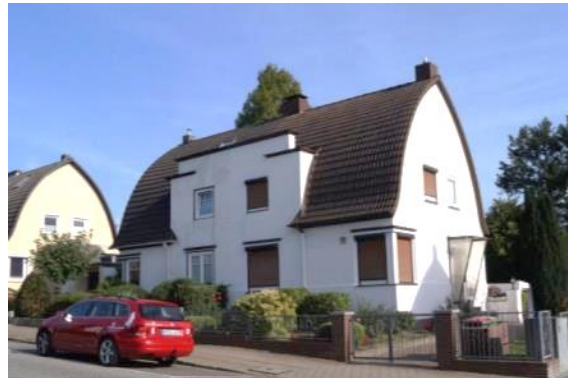
Abbildung 14: Typ 4, Doppelhaus Jägerstraße von 1926, vergleichbares Gebäude heute (viele Elemente erhalten)

Die Gebäude des Typs 4 wurden zwischen 1926 und 1927 erbaut und stellen eine Verbesserung des Typs 1 (Jägerstraße 43-61) dar. Die Gebäude sind voll unterkellert und haben sich gegenüber dem Typ 1 (59 m<sup>2</sup>) auf 75 m<sup>2</sup> Wohnfläche gesteigert (ohne ausgebautes Dachgeschoss). Der Grundriss sieht fünf Zimmer und eine Küche vor.

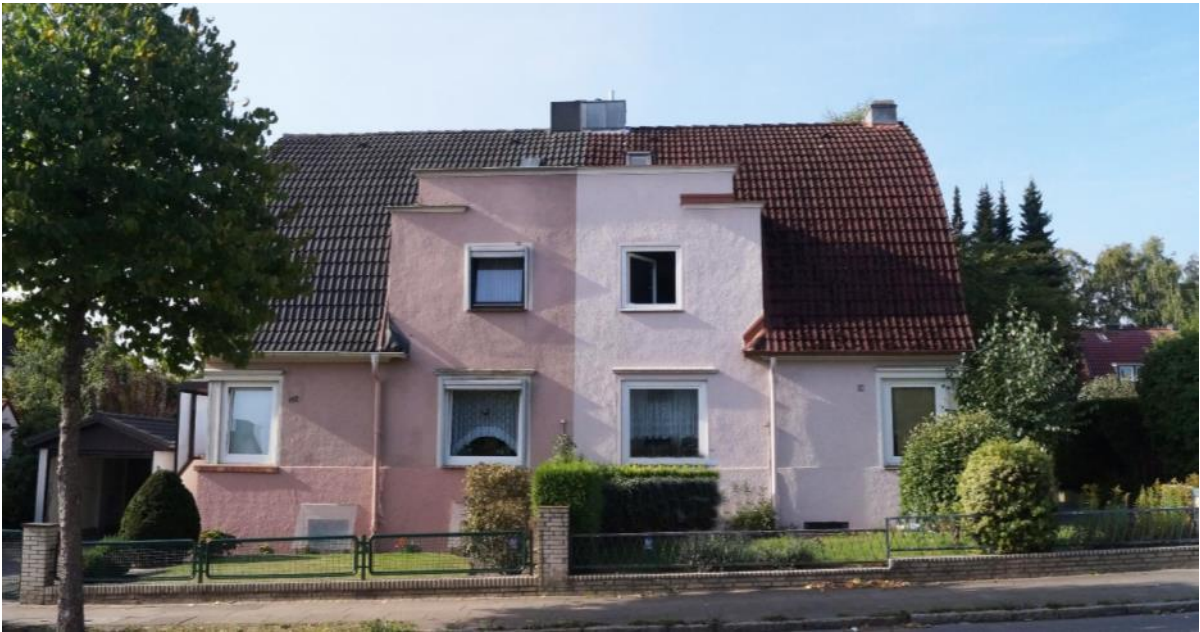
**Abbildung 16:** Jägerstraße 110-112 mit vielen originalen Elementen

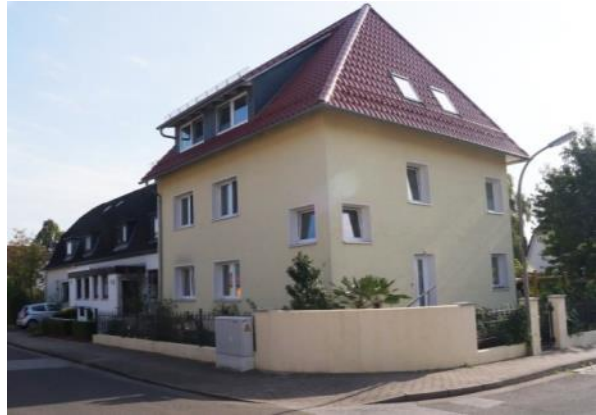
Abbildung 18: Eckgebäude Osterbaum/Berlepschweg

Die Eckgebäude mit den angeschlossenen drei Reihenhäusern an den Straßenecken des Osterbaums und der Höpenstraße zum Berlepschweg wurden im Jahr 1928 errichtet. Bei dem Eckgebäude handelt es sich um ein zweigeschossiges Gebäude mit einem Walmdach und Dachgauben. Die jeweils anschließenden Reihenhäuser sind eingeschossig mit einem Bogendach ausgeführt. Auch sie besitzen Dachgauben. Beide Gebäudeteile sind unterkellert. Aufgrund der damals weiterhin großen Wohnungsnot, wurden mit dem Typen 5, 6 und 7 der Bedarf und der Anforderungen an kleinere Wohneinheiten Rechnung getragen. Die Grundrisse sehen je eine Wohnung im Erdgeschoss und Obergeschoss vor. Es wurde jedoch davon ausgegangen, dass die Wohnungsverhältnisse sich in den

**Abb. 18: Typ 5, Eckgebäude Osterbaum/Berlepschweg;**

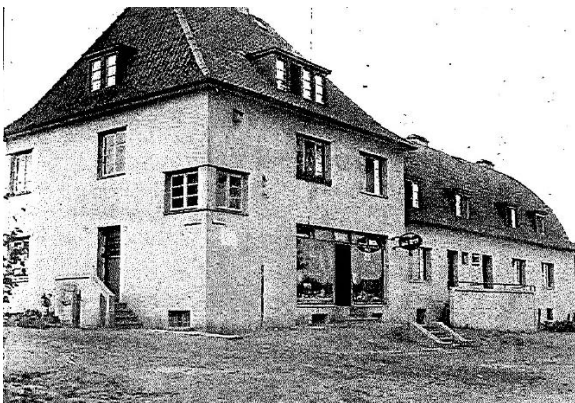
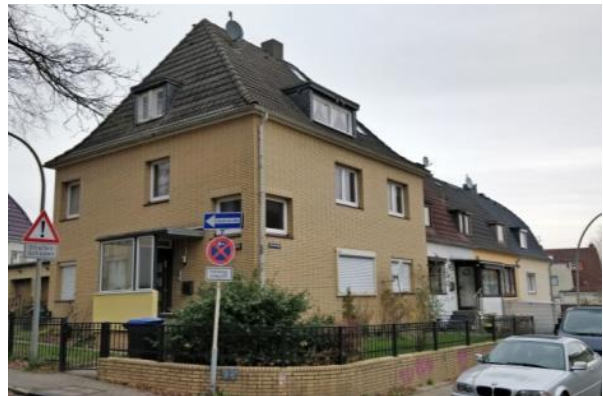
Abbildung 19: Eckgebäude Höpenstraße/Berlepschweg

Die Abbildungen 19 und 20 zeigen deutlich die Veränderung gegenüber dem Ursprungszustand in den letzten Jahrzehnten.

Die Dachflächen sind mit Ziegeln gedeckt. Die Farben wechseln von anthrazit über rotbraun bis zu rot. Auch glasierte Ziegel kommen vor. Zierelemente in der Fassade waren von Anfang an nicht vorhanden. Die Fassadenfarben sind unterschiedlich, die Putzfarben wechseln von weiß, gelb und beige bis zu braun. Das Eckhaus zur Höpenstraße ist mit gelben Ziegelriemchen verkleidet.

**Abb. 19: Typ 5, Eckgebäude Höpenstraße/Berlepschweg**

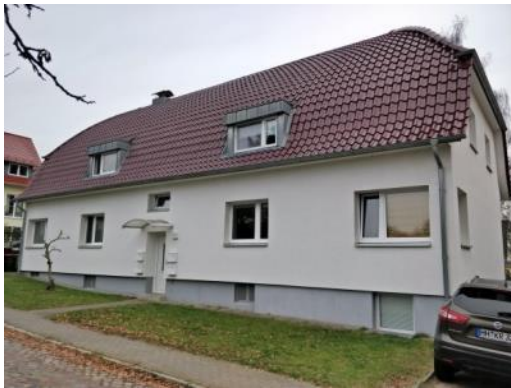
**Abbildung 21:** links: Berlepschweg 3-5

Beim Typ 6 handelt es sich ursprünglich um ein eingeschossiges Haus mit einem Bogenkrüppelwalmdach. Es wurde im Jahre 1928 errichtet. Wie bereits beschrieben, wies das Gebäude jedoch aufgrund der Wohnungsknappheit insgesamt vier Hauseingänge und acht Wohneinheiten auf. Es kann daher als Reihenhauseinheit mit je zwei Wohnungen je Reihenhauseinheit beschrieben werden. Inzwischen sind jeweils zwei Wohnungen nebeneinander zusammengelegt worden, die über einen gemeinsamen Eingang und ein zentrales Treppenhaus erschlossen werden, wodurch es sich im rechtlichen Sinne jetzt um Geschosswohnungsbau handelt.

**Abb. 21: links: Typ 6, Doppelhaus Berlepschweg; ELBBERG**

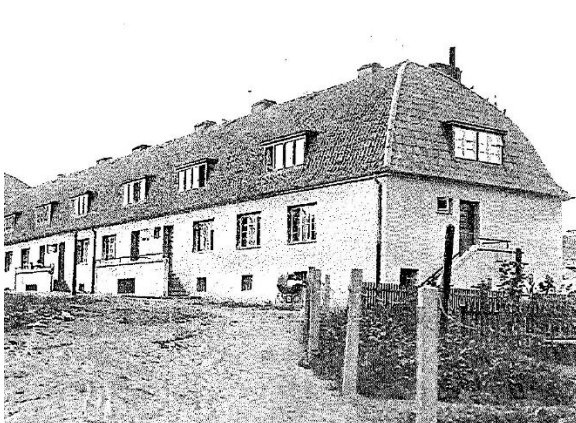
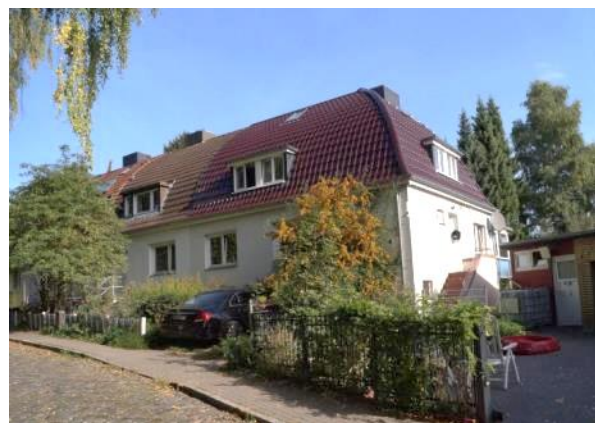
**Abbildung 23:** Typ 7, Reihenhauseinheit im Berlepschweg

Bei dem Typ 7 von 1928 handelt es sich um sechs eingeschossige Reihenhäuser mit Bogendach und Dachgauben. Die Enden der Reihenhäuser lassen die Ausführung als Bogenwalmdach als sicher erscheinen. Es handelte sich um je zwei kleine Wohneinheiten pro Reihenhauseinheit. Das Kellergeschoss des Endgebäudes weist durch die leichte Überhöhung und den Geländeversprung eine gut belichtete Souterraineinheit auf. Hier waren ursprünglich die Geschäftsräume des Bauvereins untergebracht.

**Abb. 23: Typ 7, Reihenhaus im Berlepschweg**

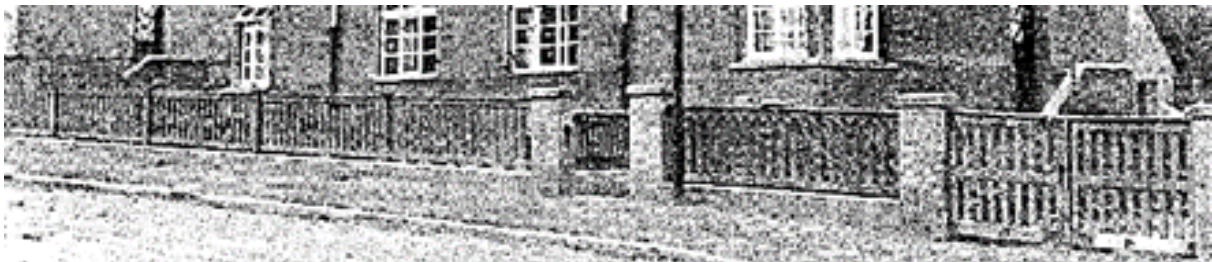
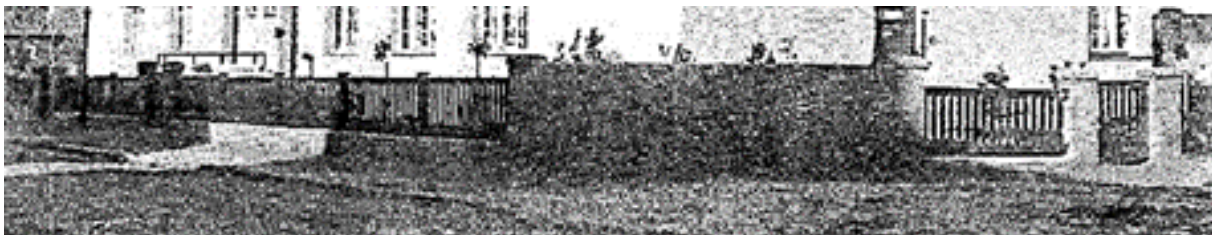
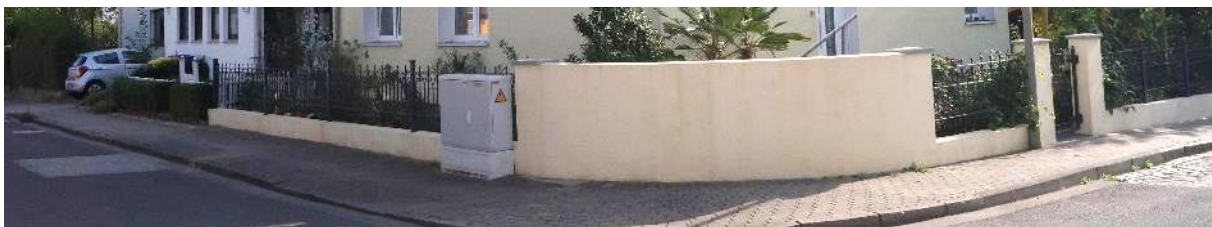
Abbildungen 25, 26, 27, 28: von oben: Einfriedung Jägerstraße; Einfriedung Berlepschweg / Osterbaum 1929 und heute; runde Mauern beiderseits der Jägerstraße von Süden

Der Bauverein Freie Scholle berichtet davon, dass zunächst kein Geld für gestaltete Einfriedungen vorhanden war und zunächst einfache Drahtzäune errichtet wurden. Diese wurden aber bald durch hölzerne Lattenzäune ersetzt, die zwischen Mauerpfeiler montiert waren, die durch eine niedrige Sockelmauer verbunden waren. An den Straßenecken wurden Mauern abgerundet um die Ecke geführt, so dass eine gestaltete Eingangssituation in die Siedlung entstand. Die gemauerten Teile der Einfriedungen sind vielfach noch erhalten. Insbesondere die runden Mauern könnten durch Farbauftrag zur Gestaltung der Siedlung beitragen (Abb. 26-29).

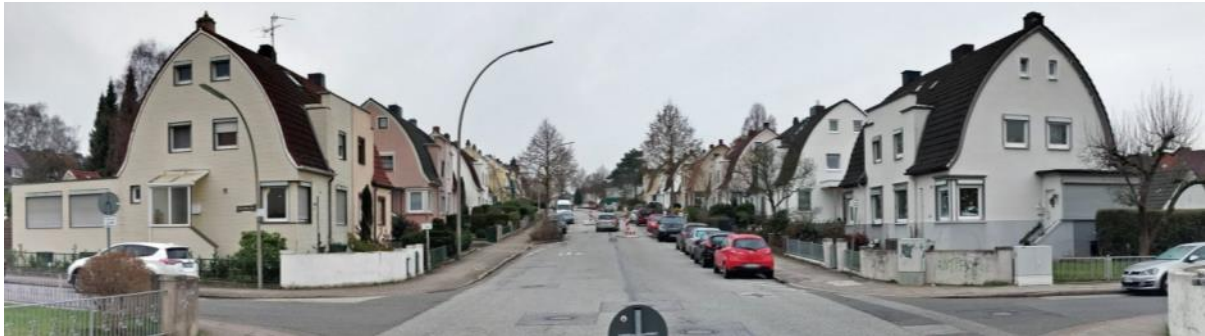
**Abbildung 31:** Jägerstraße von Süden

Das Teilgebiet umfasst die Gebäude der Jägerstraße mit den Hausnummern 65-116. Es handelt sich um 12 Doppelhäuser, sodass insgesamt 24 Grundstücke betrachtet werden. Dieser Teilbereich ist durch die Lage an der verkehrlich stärker frequentierten Jägerstraße wesentlich prominenter als Teilbereich 2. Er umfasst nur Gebäude des gleichen Gebäudetyps (Typ 4).

Im Erdgeschoss befinden sich insgesamt vier Fenster in gleicher Sturz- und Brüstungshöhe. Davon sind die beiden mittigen in nahezu quadratischer Form ausgeführt. Die im Ursprungszustand vorhandenen zwei Eckfenster an den beiden Gebäudeecken sind in vielen Fällen von der Gebäudeecke weg verschoben worden und im Format dem mittigen Fenster angepasst worden. Dies hängt mit dem Umbau der Eingangssituationen und der geänderten Anforderungen an den Grundriss zusammen. Zu vermuten ist, dass Eckfenster als unpraktisch für die Zimmermöblierung angesehen wurden.

Die Dachflächen sind mit Ziegeln in matten rot bis rotbraunen und anthrazit Tönen gedeckt. Die Wandflächen sind in verschiedenen Farben verputzt. Die Hausnummer 116 ist abweichend mit Gelbklinkerriemchen versehen, dies wirkt im gestalterischen Kontext deplatziert.

**Abb. 31: Jägerstraße von Süden; ELBBERG**

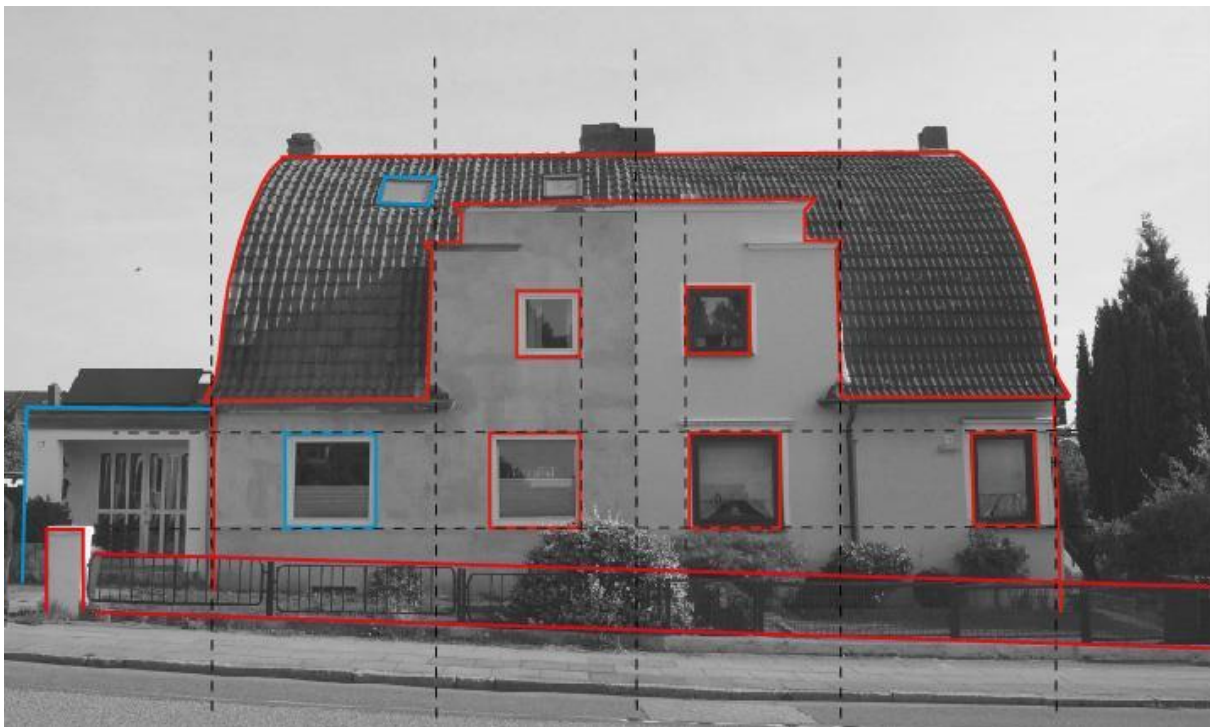
**Abbildung 32:** Städtebaulich prägende Elemente Jägerstraße 77-79 , blaue Elemente sind nicht Original

Ein harmonisches städtebauliches Bild ergibt sich vor allem, wenn die Fenster bei beiden Doppelhaushälften identische Größen und Anordnungen aufweisen. Dabei zeigt es sich als wenig schädlich, wenn die Eckfenster zugunsten von einem Fenster gleichen Formats wie das mittig liegende ersetzt wird sofern dies in Symmetrie beider Doppelhaushälften geschieht.

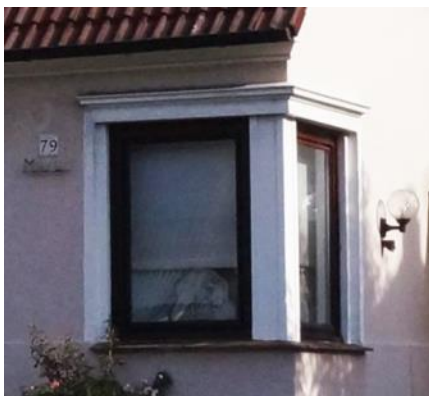
**Abbildung 34:** Fassadendetail: Ziergesimse am Eckfenster

Ein besonderes gestalterisches Element sind die Ziergesimse am Zwerchhaus und den Fenstern. Bei einigen Gebäuden sind diese noch erhalten.
