Sanierung der Altablagerung Curslacker Neuer Deich 70

Dipl.-Ing. Hans-Hermann Brandt, Behörde für Umwelt und Gesundheit, Hamburg

Dipl.-Ing. Dipl.-Ing. Peter Bigalke, Behörde für Umwelt und Gesundheit, Hamburg

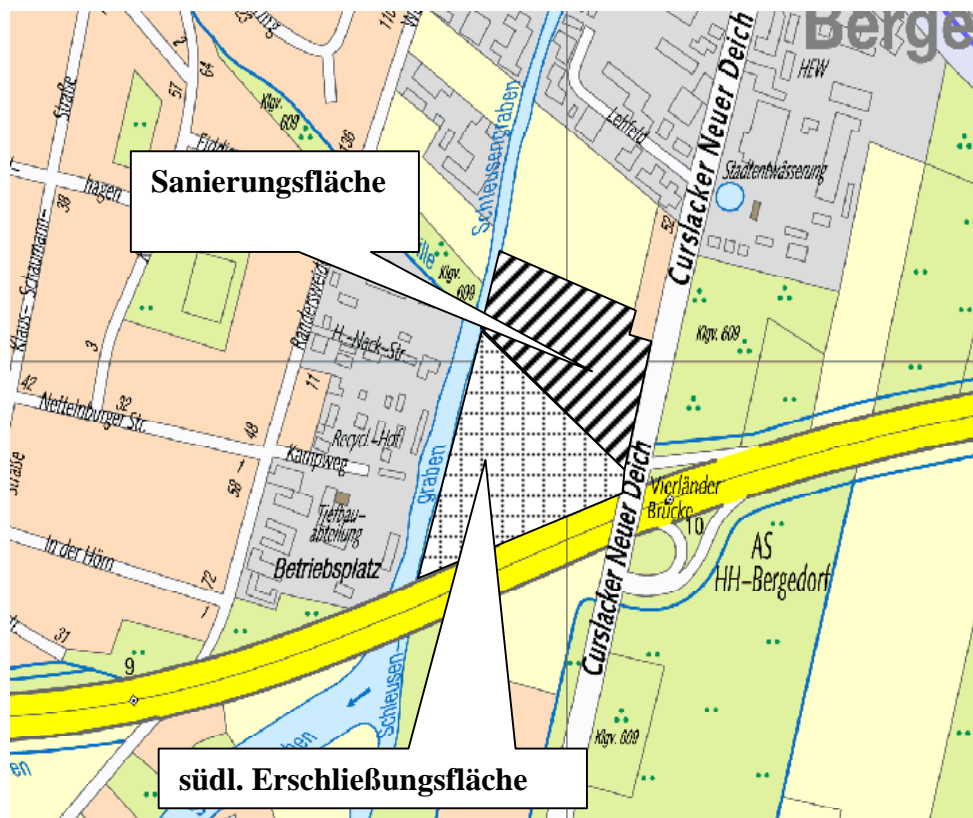
Abb. 1:

Das Grundstück hat eine Größe ca. 5,1 ha, liegt im Hamburger Bezirk Bergedorf. Die zugehörigen Geländehöhen schwanken zwischen +4,8 mNN im SO und +3,0 mNN im NW.

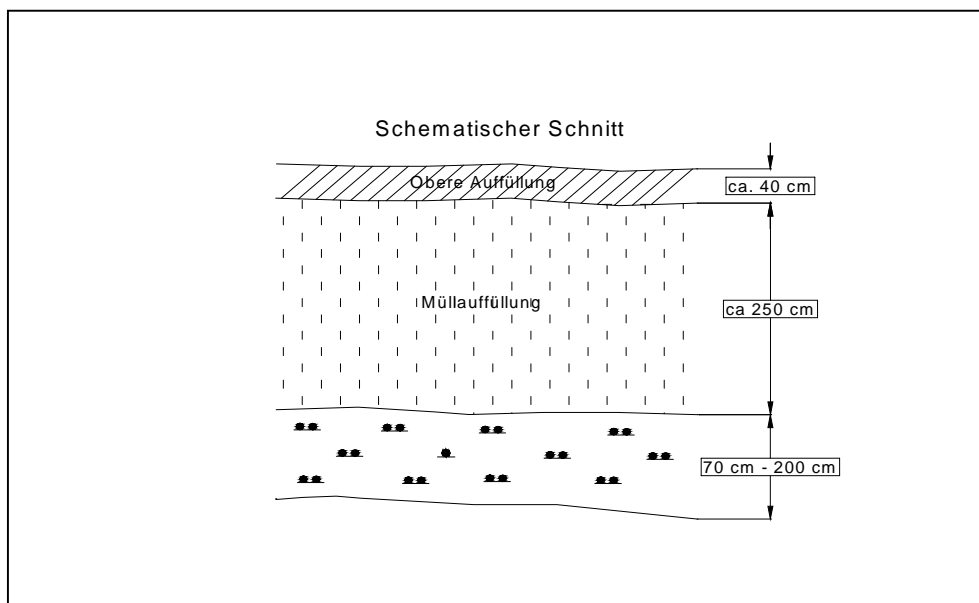
Abb. 2:

Auf dem überwiegenden Teil der Fläche stand unter einer ca. 40 cm mächtigen obern Auffüllung, die aus Mutterboden und Bauschutt bestand, eine im Mittel ca. 2,50 m mächtige Müllauffüllung an. Die Müllauffüllung wies, laut den im Vorfeld erfolgten technischen Erkundungen, Hausmüllabfälle, hausmüllähnliche Gewerbeabfälle mit Beimengungen von Bauschutt und Schlacke, Industriemüll, nutzungsspezifische Verunreinigungen (Mineralöl), Schrott, reine Bauschuttbereiche und zum Teil bindigen Boden auf. Unterhalb der Müllauffüllung bildet ein gewachsener Klei in einer Mächtigkeit zwischen 0,70 m und 2,30 m mit lokalen Fehlstellen die Auffüllungsbasis.
