**Projekt:** Fl.-Nr.: 7242-001/00, AAB Neusurenland

**Überwachungsmessungen in den baulichen Anlagen des**  
**Postsportverein am 26.02.2008**

**Ergebnisbericht**

**Deponiegasmessungen** im Bereich der AAB Neusurenland, Fl.-Nr.: 7242-001/00

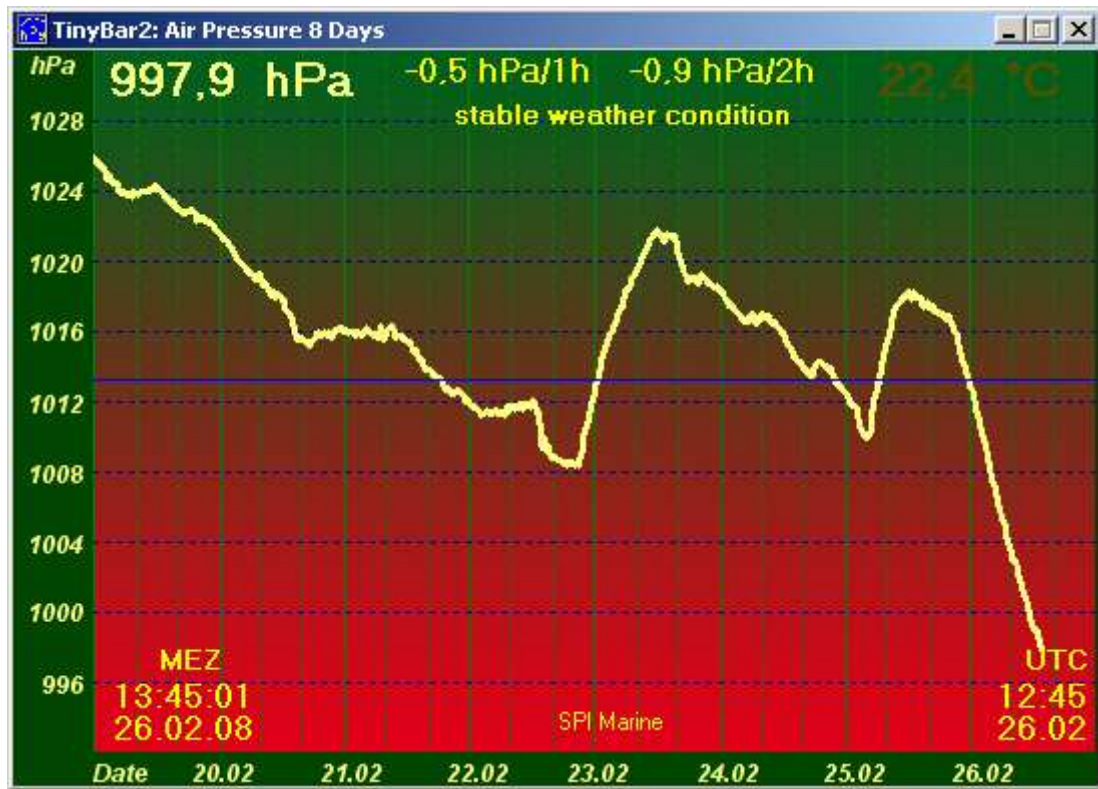
## Luftdruckverlauf am 26.02.2008

Die nächsten Überwachungsmessungen werden abhängig vom Luftdruckverlauf ( schneller Luftdruckabfall >15 mbar ) durchgeführt.

Seit September 1999 werden regelmäßige Überwachungsmessungen im Vereinshaus I des Postsportverein durchgeführt wenn ein Luftdruckabfall >15 mbar stattgefunden hat. In 2004 wurden aufgrund von festgestellten Deponiegaseintritten der Schacht im Kellerraum 38 zurückgebaut sowie eine Querlüftung des Keller durch Einbau von Lüftungsgittern in Türen und Fenstern erreicht. Die Messungen sind zur Beobachtung der Situation und zur Überprüfung der eingeleiteten Belüftungsmaßnahmen sowie zur Früherkennung von Gefahren für die Benutzer des Gebäude erforderlich. Deponiegase können noch über Risse, Wand- und Bodenanschlussfugen in das Gebäude eindringen.
